# DICRONITE®

## 군용 헬리콥터 베어링

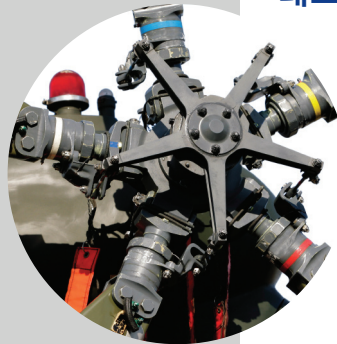
- 급격한 윤활제 누유 조건에서 표준 베어링과 Dicronite 건식 윤활된 표준 베어링을 비교하였다.
- 베어링 : M-50 강재 롤러 베어링
- 하 중 : 114kgf (250lbf) 반지름 방향 하중
- 속 도 : 10,000 rpm, inner race
- 윤활제 : MIL-PRF-7808 lubricant at 65°C (175°F)

- 정상 윤활 조건에서 측정된 외륜 온도 107°C (250°F)
- 윤활제 손실 조건에서, 표준 베어링은 최대 6분, 최소 3분을 버티지 못했다.  
하자 시간에 외륜 온도는 154°C (335°F)로 측정되었다.
- Dicronite 건식 윤활 베어링은 윤활제 누유 조건에서 6배 늘어난 테스트 시간(38분)을 견뎌냈다. 외륜 온도는 204°C (425°F)로 측정되었다.
